# بررسی عیوب گیربکس‌های محرک آسیاب‌های سیمان

■ مهندس علیرضا سرگزی

■ مهندس مسعود سارانی

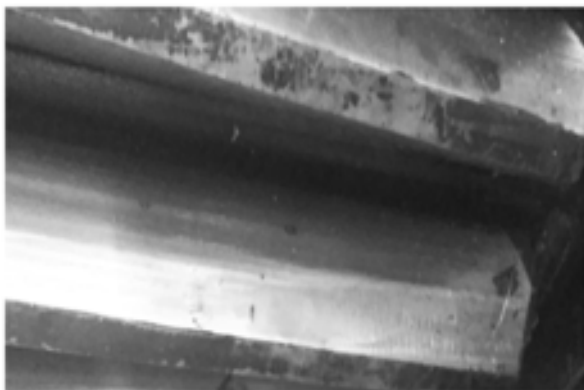
برای آزمون بصری دنده (BORESCOPY) دریچه‌های بازدید گیربکس نیز دمونتاز و سطح درگیری دنده‌ها بررسی گردید که مشاهده شد برجستگی‌هایی بر روی سطح دندانه‌ها ایجاد شده است. (شکل ۴)

شکل ۴- بررسی سطح درگیری دنده‌ها

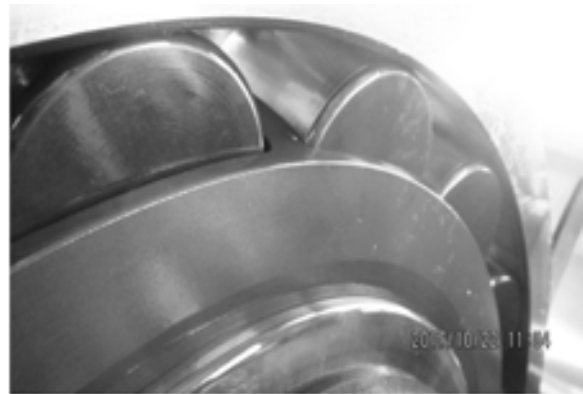
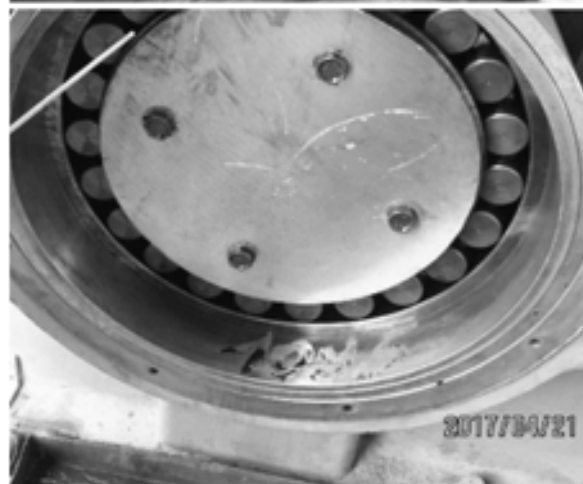
فلنج‌های اطراف گیربکس دمونتاز و فیلرگیری از بیرینگ‌های دنده‌های مراحل مختلف گیربکس انجام گرفت و مشاهده شد که در clearance بیرینگ تغییری نسبت به زمان نصب به‌وجود نیامده است. (تصاویر شکل ۳)

شکل ۳- اندازه‌گیری clearance

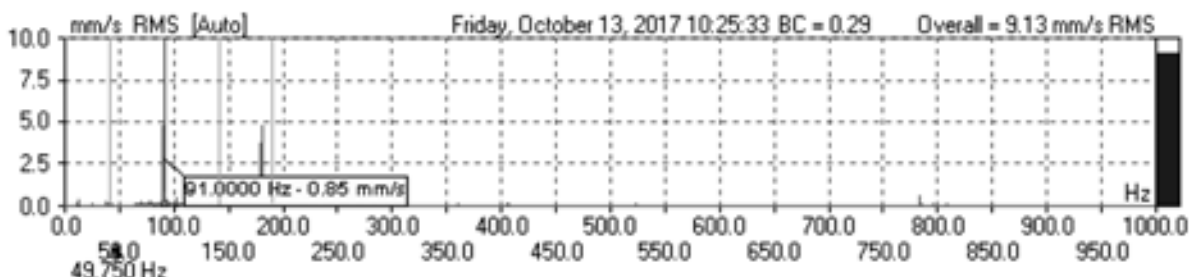
لذا فرکانس ناشی از آن ۶۸ Hz می‌باشد که در شکل ۵ این فرکانس مشاهده نمی‌شود.

که پس از محاسبه مشخصاً عیب بیرینگ مشاهده نگردید. طبق تصویر شکل ۵ فرکانس‌های مشاهده شده طبق محاسبات جدول ۲ مربوط به Gear mesh frequency می‌باشد که بیانگر تغییر در سطح درگیری دنده‌های مراحل ۲ و ۳ گیربکس می‌باشد، ولی حصول این نتیجه با توجه به شناخت ما از نوع گیربکس به‌دلایل زیر امکان‌پذیر نبود:

شکل ۵- آنالیز فرکانسی

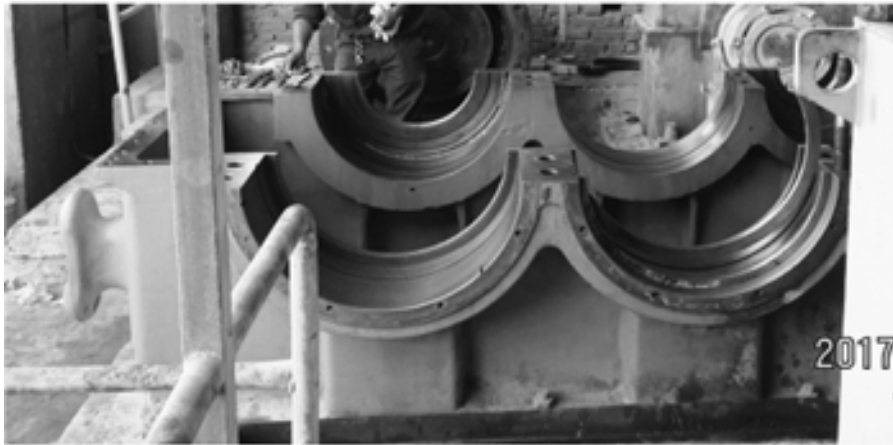
۱- همان‌طور که در شکل ۶ مشخص است بیرینگ‌های هر سه مرحله تنها قابلیت نشست بر روی نشیمنگاه را دارد و توسط رینگ قفل‌کن امکان تغییر مکان از بیرینگ سلب شده است، لذا امکان تغییر در سطح درگیری بدون خورده شدن

شکل ۶- نشیمن بیرینگ‌های گیربکس

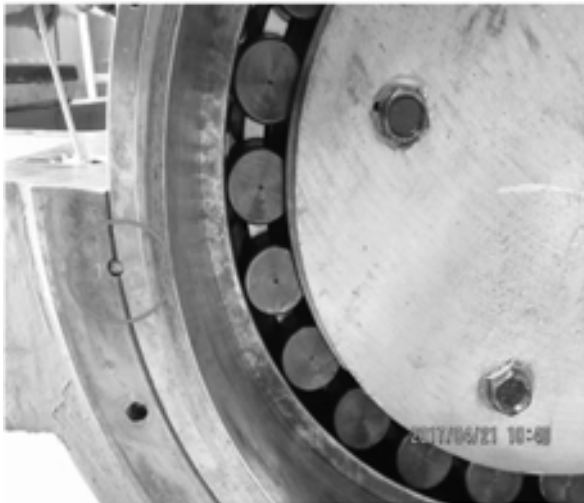
شکل ۷- تنظیم BACKLASH با بوش قفل کردن آن

علی‌رغم اینکه نتیجه‌ی حاصل از آنالیز فرکانسی با شناخت ما از گیربکس در تضاد بود، تصمیم به دمونتازژ گیربکس گرفتیم. با علم به این قضیه کپه‌ی گیربکس دمونتازژ، بازرسی از دنده‌ها و نشیمنگاه‌ها انجام گرفت. در نتیجه مشخص شد که نشیمنگاه مراحل ۱ و ۲ ثابت اما مرحله ۳ که بیرینگ آن بر روی بوش تنظیم قرار دارد، با وجود بسته بودن پین، تنظیم آن تغییر یافته است.

مرحله ۳ گیربکس فوق جهت تنظیم BACKLASH به‌گونه‌ای طراحی شده که بر روی بوش‌هایی مطابق شکل ۷ سوار می‌شود و پس از حاصل شدن BACKLASH مورد انتظار در همان نقطه قفل می‌گردد که در بازدیدهای اولیه پین قفل آن مورد بازرسی قرار گرفته بود. با توجه به بسته بودن پین، فرض جابه‌جایی چرخ‌دنده از فرضیات کنار گذاشته شد. پس از بررسی دقیق‌تر مشاهده گردید بوش تنظیم فوق از موقعیت مکانی خود در راستای محور جابه‌جا شده است.

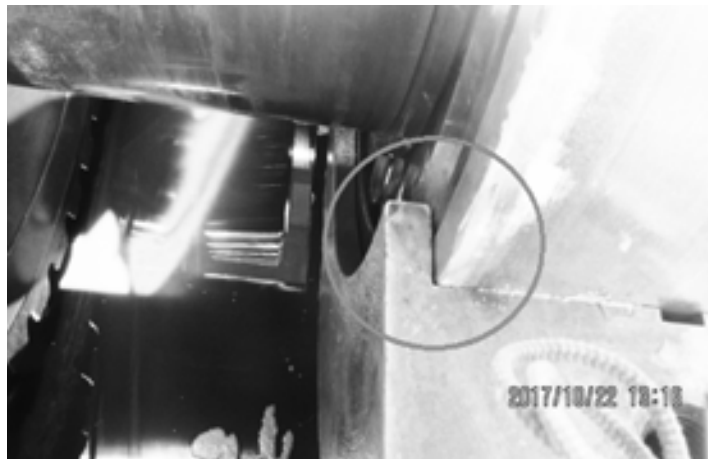
شکل ۸- صفر کردن فاصله‌ی بوش با پوسته‌ی گیربکس

با توجه به اینکه هیچ اشاره‌ای از موقعیت دقیق و فیلرهای این بوش توسط شرکت سازنده ارائه نشده تا حتی در مورد تعمیر و نگهداری نیز وابستگی وجود داشته باشد، تصمیم‌گیری درخصوص جابه‌جایی موقعیت آن جز با علم قبلی و آنالیزهای اخذ شده، کاری با ریسک بالا بود. لذا درنهایت تصمیم به صفر کردن فاصله‌ی بوش با پوسته‌ی گیربکس گرفته شد که مطابق

شکل ۸ این فاصله را به صفر کاهش دادیم.

پس از تغییر محل بوش و صفر کردن فاصله آن با بدنه گیربکس، سیستم مونتاژ در زمان بهره‌برداری مورد ارزیابی قرار گرفت. مشاهده شد که ارتعاشات گیربکس کاهش یافته است. اما با وجود کاهش ارتعاشات، کماکان صدای غیرعادی که بر روی مرحله اول وجود داشت، تغییری در روند آن حاصل نشده بود.

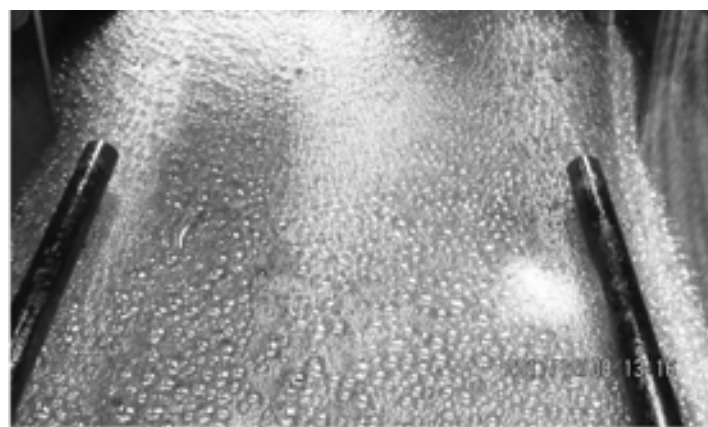
شکل ۹- ملاحظه وضعیت روغن بعد از برداشتن کپه‌ی گیربکس

می‌شود. این کار جهت تضمین سلامت دستگاه با ارزیابی ذرات موجود در روغن صورت می‌گیرد. به‌عنوان مثال در یاتاقان‌های لغزشی مانند بابیت‌های آسیاب‌ها، یاتاقان‌های کوره و ... که از اهمیت زیادی برخوردار است، به‌طور برنامه‌ریزی شده طبق برنامه PM این کار انجام می‌شود و با توجه به شناخت ما از دستگاه به‌عنوان مثال در صورت وجود قلع مشخص می‌گردد که بابیت آسیب دیده و نسبت به تعمیرات آن لازم است برنامه‌ریزی صورت گیرد. علاوه بر این دورنمایی از وضعیت دستگاه برای ما مشخص می‌شود. این کار از دو جهت برای ما اهمیت دارد: مورد اول سلامت دستگاه و در اولویت دوم جنبه کاهش مصرف روغن مطرح می‌شود. پس از وجود صدای غیرمتعارف در گیربکس، نمونه‌گیری و آنالیز روغن آن در دستور کار قرار گرفت که طی آنالیز مشخص گردید روغن فاقد مواد افزودنی ضدکف و همچنین پایین بودن بیش از حد گراندرو می‌باشد. لذا کپه‌ی گیربکس بلافاصله پس از تمام شدن ساعت بهره‌برداری از دستگاه، دمنواژ و وضعیت روغن مطابق شکل ۹ بود. پس از تعویض روغن، صدای غیرعادی به‌وجود آمده که

ناشی از برخورد دنده‌ها بود، رفع گردید.
