■ مهندس سیدحسین صدیقی
رئیس نگهداری و تعمیرات سیمان خاش

■ مهندس انس بایگان
کارشناس فنی مهندسی سیمان خاش

اصلاح یاتاقان لوز فن پیش گرمکن سیمان خاش

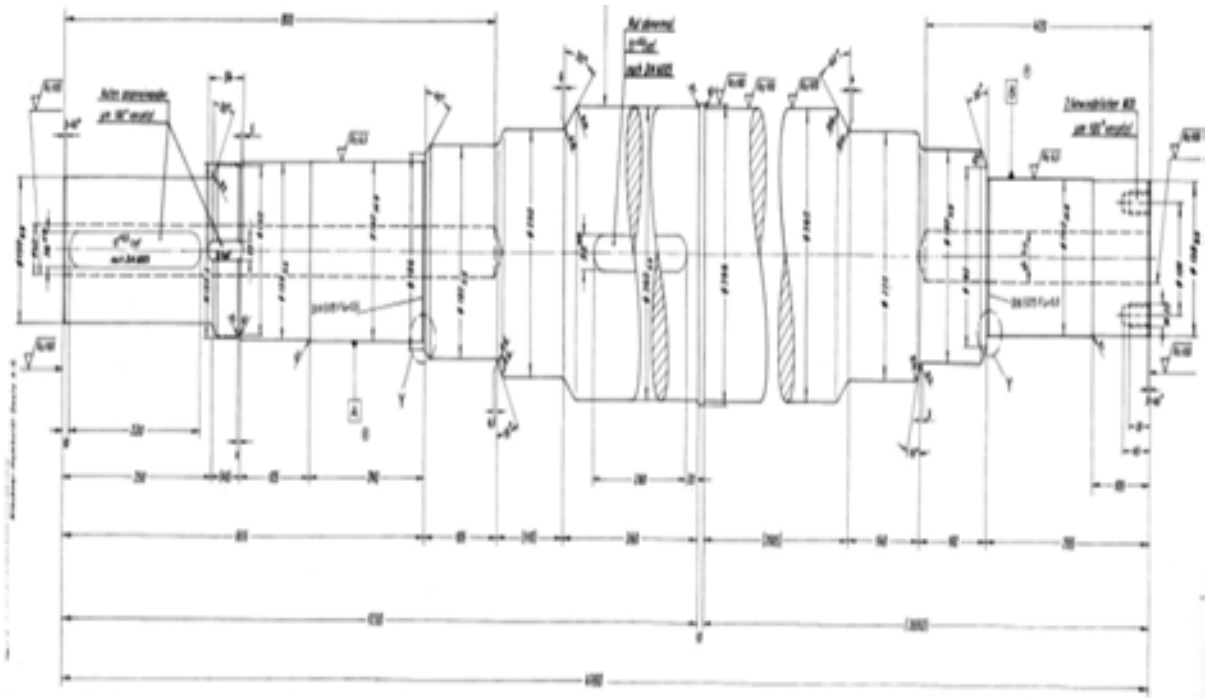
شکل ۱- شافت فن پیش گرمکن

همان گونه که در نقشه شکل ۱ دیده می شود، طول شافت فن پیش گرمکن ۴۷۹۰ میلی متر و جنس آن St 52-3N می باشد. یاتاقان لوز فن HFO 228 BL و بیرینگ آن 22228 C3 است. میزان لقی محوری فن ۲۰/۵ میلی متر در نظر گرفته شده است. با توجه به اضافه شدن یک مشعل در پیش گرمکن در زمان افزایش ظرفیت کوره، دمای گاز ورودی به فن پیش گرمکن در شرایط نامتعارف افزایش یافته و به همین دلیل باید لقی محوری را بیش از زمان طراحی در نظر

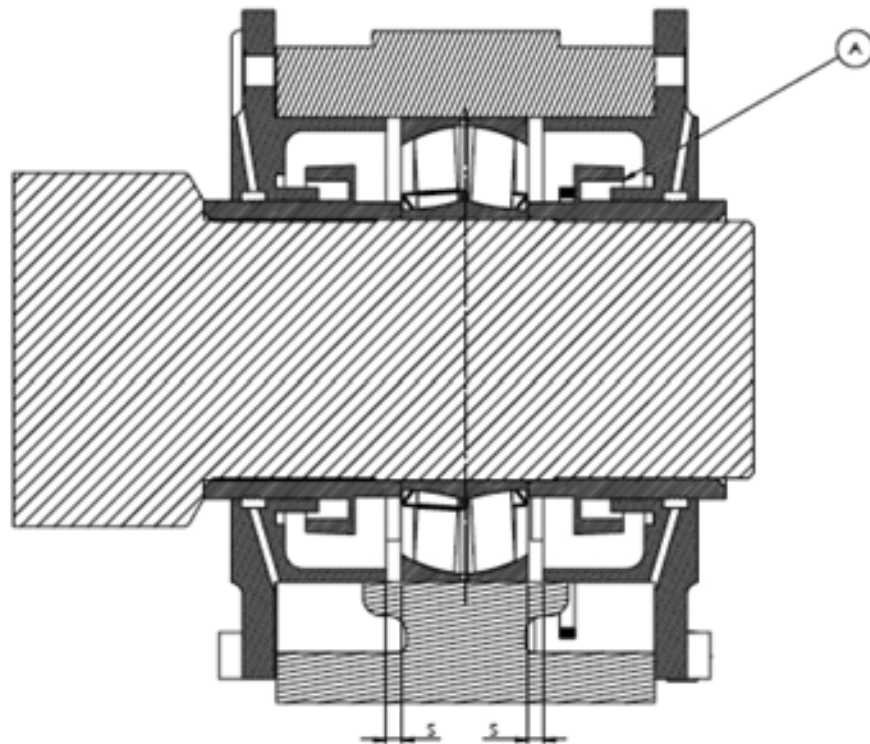
شکل ۳- یاتاقان فن پیش گرمکن

معضل فن پیش گرمکن سیمان خاش، بالا رفتن دمای یاتاقان های فن با افزایش دمای گاز ورودی به فن بود. بعد از توقف کوره در تاریخ ۹۶/۹/۱۷ علت داغ کردن یاتاقان های فن مورد بررسی قرار گرفت. در زمان دمونتازژ یاتاقان لوز موارد زیر مشاهده گردید:

۱- لبه بوش آب بند بیرونی (Φ۱۳۸) به در پوش بیرونی

یاتاقان ساییده شده بود. (A در شکل ۳)

۲- فاصله بین لبه کونس خارجی بیرینگ و درپوش بیرونی یاتاقان در دمای ۲۰ درجه سانتی‌گراد ۷ میلی‌متر بود. (S در شکل ۳ از قسمت بیرونی یاتاقان)

۳- رولرهای بیرینگ به‌صورت یک‌طرفه دچار سایش شده بودند. شواهد فوق نشان‌دهنده عدم رعایت خلاصی محوری مناسب برای فن پیش‌گرمکن می‌باشد.

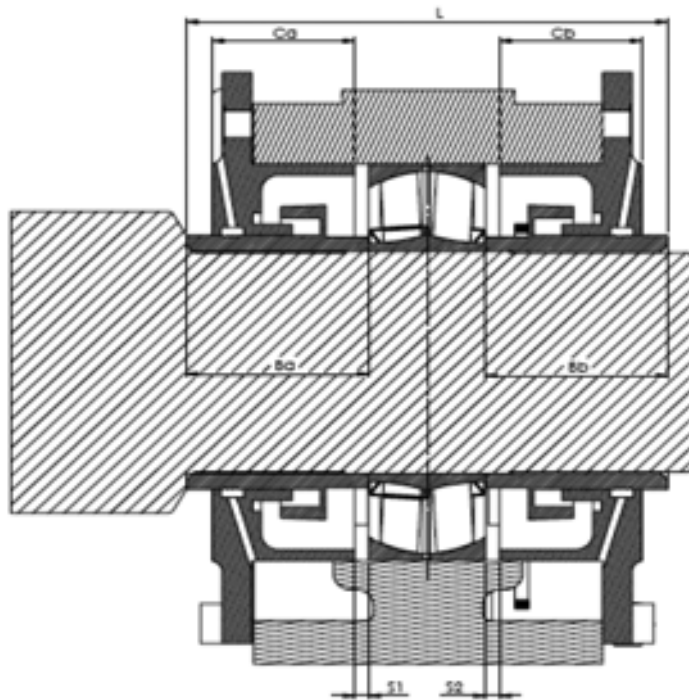
شکل ۴- مونتاژ مطابق کاتالوگ سازنده

نحوه مونتاژ بیرینگ و یاتاقان در سه حالت: ۱- شرایط سازنده یاتاقان ۲- تغییرات اعمال شده در دمای ۲۰ درجه سانتی‌گراد ۳- شرایط دمایی بهره‌برداری (دمای گاز ۳۵۰ درجه سانتی‌گراد) و اندازه‌های آن در شکل ۴ و جدول ۱ دیده می‌شود.

با توجه به فاصله ۸ میلی‌متری بین لبه کونس خارجی بیرینگ و درپوش داخلی در حالتی که بیرینگ در مرکز یاتاقان قرار داشته باشد، ۹/۱ میلی‌متر از بوش داخلی (B در شکل ۴ در ۲۰ °C) کم شد تا در زمان مونتاژ مرکز بیرینگ و یاتاقان به اندازه ۱۷/۱ میلی‌متر باهم اختلاف داشته باشند و بعد از رسیدن دمای گاز ورودی به ۳۵۰ درجه سانتی‌گراد و حرکت محوری فن، بیرینگ در مرکز یاتاقان قرار گیرد. همچنین ۱۰ میلی‌متر از لبه درپوش داخلی یاتاقان (C در شکل ۴ در ۲۰ °C) کم شد تا امکان مونتاژ بیرینگ در موقعیت مورد نظر را فراهم نماید. برای پر کردن فضای ایجاد شده یک بوش با پهنای ۱۰ میلی‌متر و قطر خارجی ۱۶۰ میلی‌متر جلوی بوش داخلی یاتاقان نصب گردید. همچنین این فاصله باعث می‌شود بعد از حرکت محوری فن، پروانه خنک‌کن به پوسته یاتاقان برخورد نکند. با توجه به تغییرات فوق بعد از نصب بیرینگ بین لبه کونس خارجی بیرینگ و درپوش داخلی یاتاقان ۰/۹ میلی‌متر فاصله وجود دارد که اگر توقف کوره در دمای پایین‌تر از ۲۰ درجه سانتی‌گراد اتفاق افتاد و شافت فن بیش از این منقبض شد، بیرینگ تحت فشار نباشد.

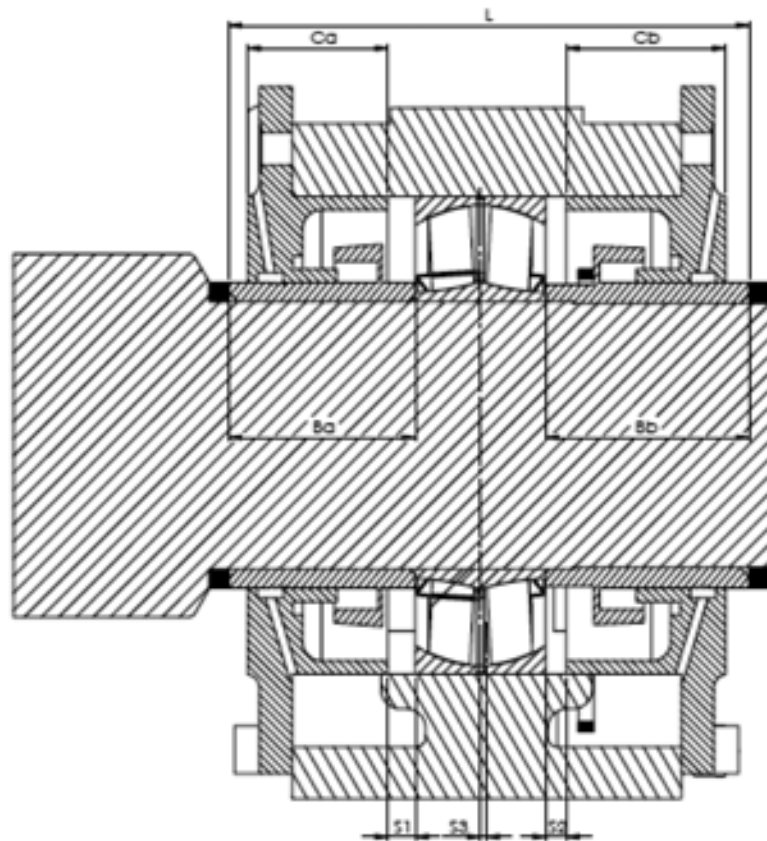
شکل ۶- شرایط یاتاقان در حین بهره‌برداری $t = 350^{\circ}\text{C}$

انتظار می‌رفت شافت فن ۱۷/۱ میلی‌متر حرکت محوری داشته باشد و بیرینگ و یاتاقان هم مرکز شوند، ولی حین کارکرد فن حرکت محوری ۱۳ میلی‌متر می‌باشد. این عدد نشان‌دهنده دمای پایین‌تر شافت فن نسبت به گاز ورودی است. با توجه به حرکت محوری ۱۳ میلی‌متری فن، بین مرکز بیرینگ و یاتاقان ۴/۱ میلی‌متر اختلاف وجود دارد که می‌توان با جابه‌جایی یاتاقان این دو را هم مرکز نمود.
