# بررسی عیوب گیربکس‌های محرک آسیاب‌های سیمان

■ مهندس علیرضا سرگزی

■ مهندس مسعود سارانی

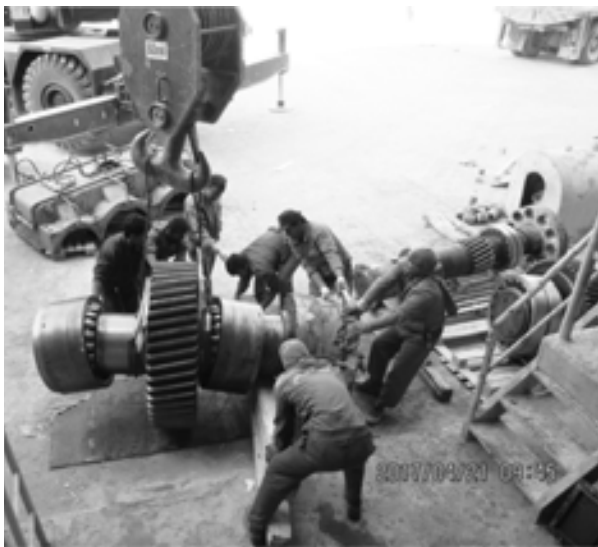
شکل ۲- دمونتاژ گیربکس اصلی آسیاب

نمای شماتیک گیربکس و موقعیت شافت‌ها و بیرینگ‌ها و مراحل آن مطابق شکل ۱ می‌باشد و دمونتاژ آن در شکل ۲ ملاحظه می‌گردد.
